Perfectkeur

Sloterweg 179  
1171CM Badhoevedorp

## Rapportage bouwtechnisch onderzoek

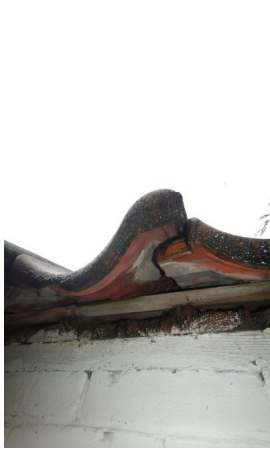
## 20. Bijgebouwen en/of opstallen

### Bijgebouw: dakconstructie en dakbeschot

De zichtbare dakconstructie verkeert in een matige conditie. Het geheel is, voor zover als mogelijk was, geïnspecteerd. Hierbij zijn slechts beperkt afwijkingen opgemerkt. Algeheel onderhoud is redelijk. Op langere termijn rekening houden met regulier onderhoud en beperkte kosten.
