# Samenvatting

## Gebreken en risico's

**Nieuwemeerdijk 38**  
**1171 NB Badhoevedorp**

bouwkundig rapport  
nummer 517174

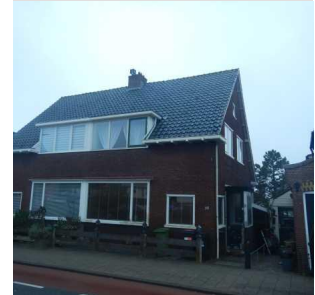
### Fundering onbekend

Het object is aan de buitenzijde visueel bekeken of scheefstanden of verzakkingen aanwezig zijn, hierbij wordt opgemerkt dat kleinere scheefstanden niet waargenomen kunnen worden, ook begroeiingen en dergelijke kunnen een goed visueel beeld beïnvloeden en leiden tot geen of een verkeerde conclusie.

In dit geval is een scheefstand of verzakking aan het object opgemerkt. De oorzaak van deze schade zou met de fundering te maken kunnen hebben, maar dat is niet vast te stellen tijdens deze beperkte inspectie. In dit geval wordt een nader onderzoek aanbevolen.

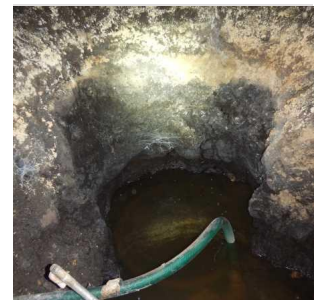
#### Vochtig klimaat

De bodemstructuur in de kruipruimte is vochtig. Bij veranderingen in het niveau van het grondwater kan het voorkomen dat er water staat in de kruipruimte. Er is een hoger risico op b.v. zwam en schimmel. Eventueel kan worden overwogen om een bodembedekker aan te brengen.

Beoordeling: **Onvoldoende**

direct (3 - 12 mnd): € 1.500

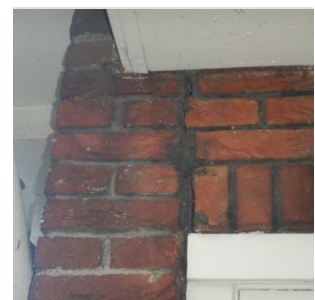
#### Scheurvorming

Er is scheurvorming aanwezig. Om verdere schade, zoals inwateren, te voorkomen is herstel noodzakelijk. Indien er aanwijzingen zijn voor een constructief gebrek, wordt in het rapport nader onderzoek aanbevolen.

Beoordeling: **Onvoldoende**

direct (3 - 12 mnd): € 380

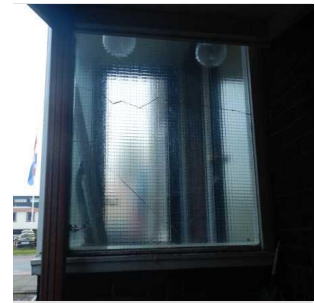
### Breuk in beglazing

Er is breuk in de beglazing aanwezig. Beglazing met breuk dient te worden vervangen. De opgenomen kosten zijn gebaseerd op het vervangen door een vergelijkbare beglazing.

Beoordeling: **Onvoldoende**

direct (3 - 12 mnd): € 325

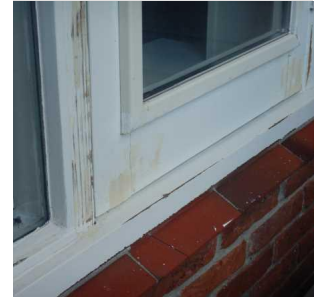
### Geen geventileerde glaslat

Bij dubbele beglazing dient, conform het huidige bouwbesluit, de onderste glaslat in de sponning te kunnen ventileren. Bij handhaving van de huidige situatie is er een verhoogd risico op houtrot in het kozijn of raamsponning. Bij oude beglazing is de sponning meestal volledig afgekit. Het aanbrengen van een dergelijke lat heeft dan geen nut. Dit is echter pas zichtbaar na verwijdering van de glaslaten.

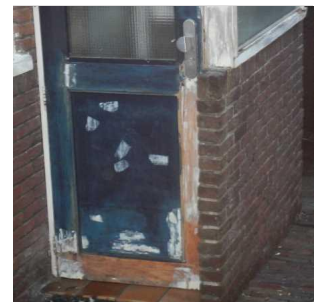
### De conditie van het schilderwerk

Het schilderwerk behoeft aandacht. Professioneel onderhoud dient te worden uitgevoerd. Met name de gevoelige delen, zoals liggende delen en verbindingen, extra behandelen. Voor zover noodzakelijk inspectie en herstel van gebreken uitvoeren aan zwakke plekken.

Beoordeling: **Onvoldoende**

direct (3 - 12 mnd): € 3.800

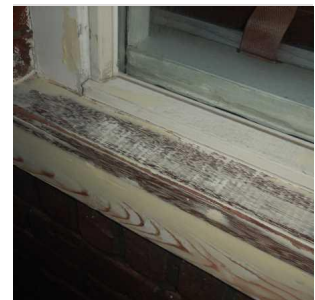
#### Bevestiging van de glaslaten

De bevestigingen van de glaslat(en) is niet uitgevoerd met een roestvast stalen schroef of spijker. Aan de buitenzijde op de glaslaten zijn nu roestkoppen waarneembaar. Dit kan leiden tot houtrot in het onderliggende en niet zichtbare houtwerk. Mogelijk is houtrot al aanwezig maar nog niet zichtbaar. Bij een volgende grote schilderbeurt is het advies om het roestende materiaal te verwijderen en te vervangen door een rvs bevestiging.

Beoordeling: **Onvoldoende**

direct (3 - 12 mnd): € 650

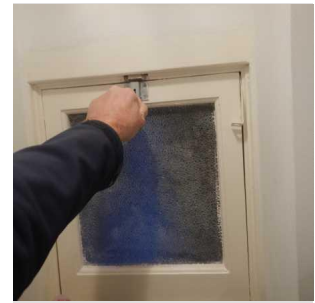
#### De conditie van de draaiende delen

Er is steekproefsgewijs vastgesteld dat één of meerdere ramen/deuren klemt of aanloopt bij het openen en afsluiten. In de meeste gevallen kan dit opgelost worden middels afstellen. Daarnaast dienen de bewegende onderdelen periodiek onderhouden en schoongemaakt te worden.

Beoordeling: **Onvoldoende**

direct (3 - 12 mnd): € 480

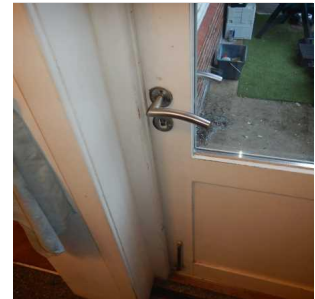
#### Het hang- en sluitwerk

Het hang- en sluitwerk is gecontroleerd en functioneert deels onvoldoende. Regulier onderhoud is noodzakelijk. Geconstateerde gebreken dienen te worden hersteld en onderdelen zo nodig vervangen.

Beoordeling: **Onvoldoende**

direct (3 - 12 mnd): € 540

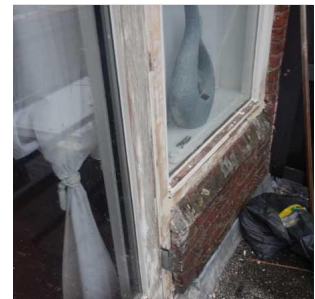
#### Houtrot

In dit onderdeel is houtrot aangetroffen. De exacte schade zal pas zichtbaar worden tijdens de noodzakelijk uit te voeren werkzaamheden. Om verdere schade te voorkomen dient onderhoud en herstel te worden uitgevoerd, waarbij de rotte delen dienen te worden vervangen.

Beoordeling: **Onvoldoende**

direct (3 - 12 mnd): € 2.160

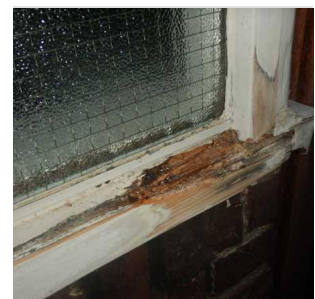
#### Houtrot / schade

Er zijn gebreken en/of houtrot aangetroffen. In dit geval dienen de gebreken en/ of het zichtbare houtrot te worden hersteld. Indien nodig moeten de onderdelen of het gehele element vervangen worden, waarna het geheel kan worden afgewerkt met een verfsysteem conform het bestaande werk. Vooralsnog is uitgegaan van herstel. Het is goed mogelijk dat bij groot onderhoud (schilderwerk) meer houtrot na de verwijdering van de verf zichtbaar wordt of aanwezig is.

Beoordeling: **Onvoldoende**

direct (3 - 12 mnd): € 1.760

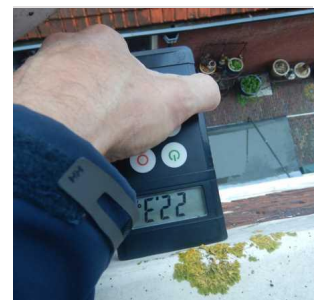
#### Verhoogd vochtgehalte

Er is in het kozijnhout een verhoogd vochtgehalte aanwezig. Hierdoor is het niet zichtbare/ achterliggende kozijnhout mogelijk aangetast door houtrot. Dit wordt pas duidelijk zichtbaar als verflagen worden verwijderd of het kozijnhout destructief wordt beoordeeld. Eventuele kosten zijn niet begroot.

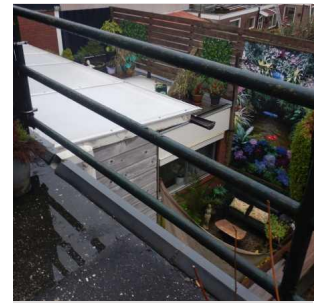
### Conditie van het schilderwerk

Het schilderwerk heeft aandacht. Professioneel onderhoud dient te worden uitgevoerd. Met name de gevoelige delen, zoals liggende delen en verbindingen, extra behandelen. Voor zover noodzakelijk inspectie en herstel van gebreken uitvoeren aan zwakke plekken.

Beoordeling: **Onvoldoende**

direct (3 - 12 mnd): € 1.425

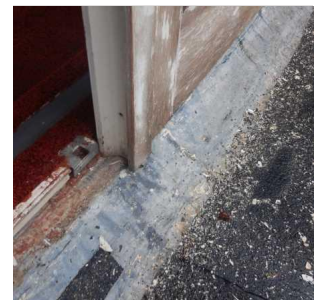
#### Conditie van het lood

De loodstroken zijn zeer oud en de technische levensduur is ten einde. Het vervangen hiervan kan niet worden uitgesteld vanwege lekkage met alle mogelijke gevolgschade van dien.

Beoordeling: **Slecht**

direct (0 - 2 mnd): € 1.320

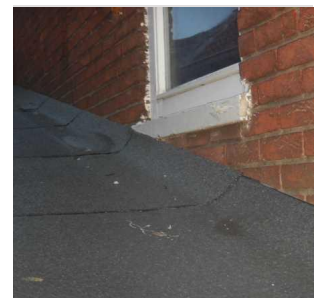
##### Aansluitingen

Diverse aansluitingen verkeren in een slechte conditie en dienen per direct te worden verbeterd. Er is reeds een lekkage en/of er is een verhoogd risico op het onvoldoende functioneren van de afwatering.

Beoordeling: **Slecht**

direct (0 - 2 mnd): € 810

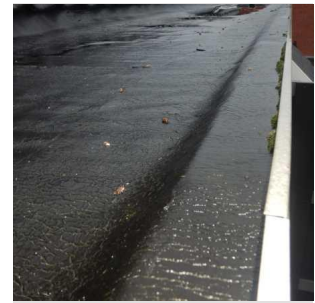
#### De conditie van de dakbedekking

Het materiaal is gedateerd, er is schade, of de technische levensduur is bereikt. Door de verminderde conditie van de dakbedekking bestaat er een verhoogd risico op lekkages en/of vervolgschade aan de dakconstructie. Vervanging van de bedekking is op (korte) termijn noodzakelijk.

Beoordeling: **Onvoldoende**

direct (3 - 12 mnd): € 1.140

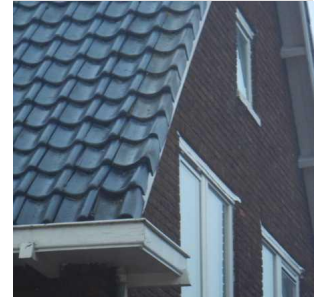
#### Dekking pannendak

De dekking van het pannendak is niet optimaal en vormt een verhoogd risico op lekkage, zeker bij slagregen of stuifsnieuw. Naast het reguliere onderhoud adviseren we per direct het dak te controleren op gebreken, daar waar nodig een pan vervangen en/of qua dekking corrigeren (recht leggen).

Beoordeling: **Onvoldoende**

direct (3 - 12 mnd): € 135

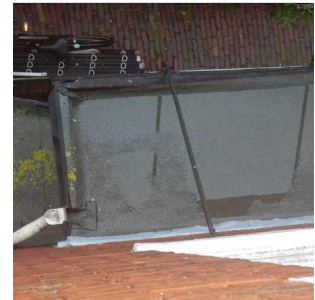
#### Randstroken en kantafwerkingen

De randstroken, een onderdeel van de afwerking van de dakbedekking, vertonen gebreken die een lekkage veroorzaken. Deze voorziening dient per direct te worden hersteld.

Beoordeling: **Slecht**

direct (0 - 2 mnd): € 630

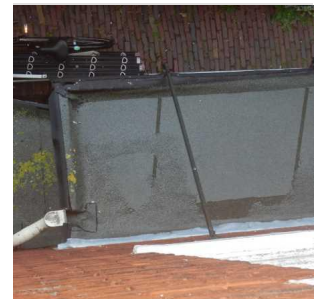
#### Randstroken en kantafwerkingen

De daktrim is niet geschikt voor de gebruikte dakbedekking. Dit zal problemen veroorzaken zoals lekkages. Geadviseerd wordt de daktrim op korte termijn te vervangen.

Beoordeling: **Onvoldoende**

direct (3 - 12 mnd): € 1.900

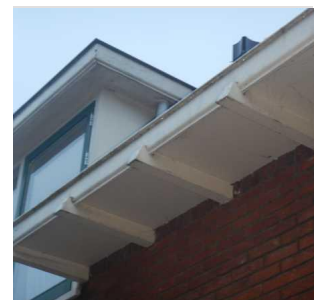
#### Houtrot

Er zijn gebreken en/of houtrot aangetroffen. In dit geval dienen de gebreken en/ of het zichtbare houtrot te worden hersteld. Indien nodig moeten de onderdelen of het gehele element vervangen worden, waarna het geheel kan worden afgewerkt met een verfsysteem conform het bestaande werk. Vooralsnog is uitgegaan van herstel. Het is goed mogelijk dat bij groot onderhoud (schilderwerk) meer houtrot na de verwijdering van de verf zichtbaar wordt of aanwezig is.

Beoordeling: **Onvoldoende**

direct (3 - 12 mnd): € 440

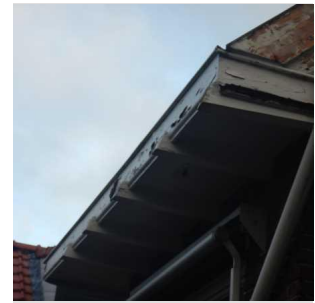
### Houtrot

In dit onderdeel is houtrot aangetroffen. De exacte schade zal pas zichtbaar worden tijdens de noodzakelijk uit te voeren werkzaamheden. Om verdere schade te voorkomen dient onderhoud en herstel te worden uitgevoerd, waarbij de rotte delen dienen te worden vervangen.

Beoordeling: **Onvoldoende**

direct (3 - 12 mnd): € 660

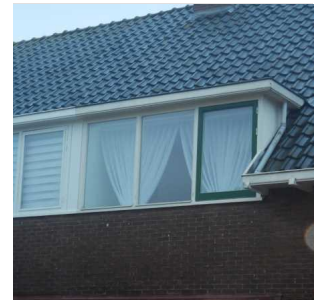
Conditie van het schilderwerk:

Het schilderwerk behoeft aandacht. Professioneel onderhoud dient te worden uitgevoerd. Met name de gevoelige delen, zoals liggende delen en verbindingen, extra behandelen. Voor zover noodzakelijk inspectie en herstel van gebreken uitvoeren aan zwakke plekken.

Beoordeling: **Onvoldoende**

direct (3 - 12 mnd): € 570

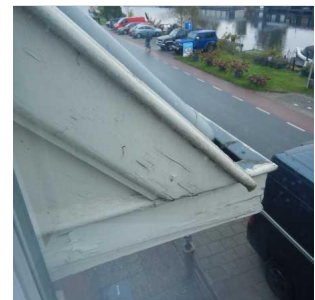
De conditie van het schilderwerk

Het schilderwerk behoeft aandacht. Professioneel onderhoud dient te worden uitgevoerd. Met name de gevoelige delen, zoals liggende delen en verbindingen, extra behandelen. Voor zover noodzakelijk inspectie en herstel van gebreken uitvoeren aan zwakke plekken.

Beoordeling: **Onvoldoende**

direct (3 - 12 mnd): € 380

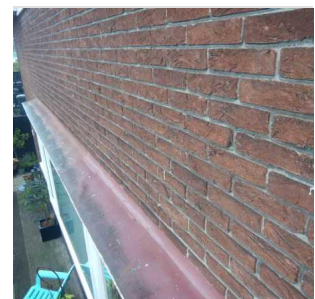
Scheurvorming lood

In het lood is scheurvorming aanwezig. Hiermee verliest het deels zijn functie en zal er lekkage ontstaan. Vooralsnog gaan we ervan uit dat door middel van reparatie de gebreken kunnen worden hersteld. Tot vervanging dient rekening gehouden te worden met hogere onderhoudskosten.

Beoordeling: **Onvoldoende**

direct (3 - 12 mnd): € 360

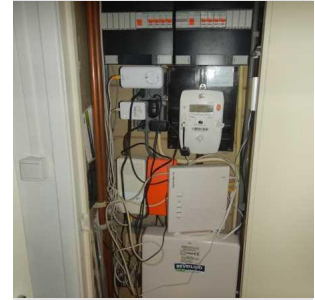
### Conditie van de groepenkast

De groepen en de meterkast verkeren in een acceptabele conditie. Er zijn kleine gebreken waargenomen. Het geheel lijkt voldoende te kunnen functioneren. De gebreken dienen te worden hersteld.

Beoordeling: **Onvoldoende**

direct (3 - 12 mnd): € 285

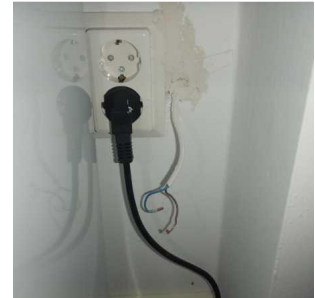
### Losse bedrading

In het object is losse bedrading aanwezig. In elk geval dient alles in mantelbuizen aan de wanden afgemonteerd te zijn. Indien van toepassing moeten losse snoeren en bekabeling verwijderd of vernieuwd worden.

Beoordeling: **Onvoldoende**

direct (3 - 12 mnd): € 165

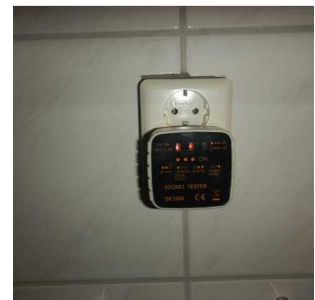
### Niet geard(e) stopcontacten

Er zijn NIET gearde stopcontacten aanwezig op plaatsen waar deze wel aanwezig zouden moeten zijn. Dit is een verhoogd risico. Geadviseerd wordt om deze alsnog aan te brengen.

Beoordeling: **Onvoldoende**

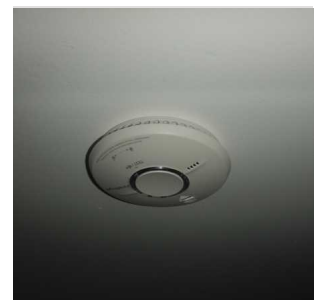
### Niet aanwezig op iedere verdieping

Vanaf 1 juli 2022 is in iedere woning een rookmelder verplicht. Deze verplichting bestaat al sinds 2003 voor nieuwbouwhuizen, maar in de nieuwe wetgeving staat dat ook in bestaande woningen op iedere verdieping een rookmelder moet hangen. Geadviseerd wordt om deze per direct aan te brengen.

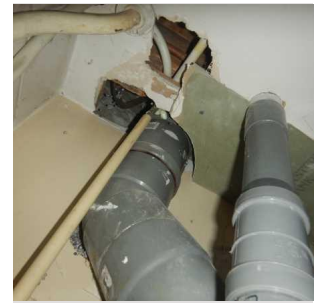
### Onvoldoende beluchting

Door het wegstromende water in de buis, ontstaat stroomafwaarts een lagedruk. Bij goede beluchting komt via die beluchting, buitenlucht in het riool of afvoersysteem en is er niets aan de hand. Bij onvoldoende beluchting echter, wordt de lucht via sifons van douche & bad aangezogen, met borrelende sifons als resultaat. Niet ernstig, tenzij de sifons echt leeggezogen worden; dan krijg je rioollucht. Op enig moment kan dan worden overwogen de beluchting op het afvoersysteem te verbeteren.

Beoordeling: **Onvoldoende**

direct (3 - 12 mnd): € 320

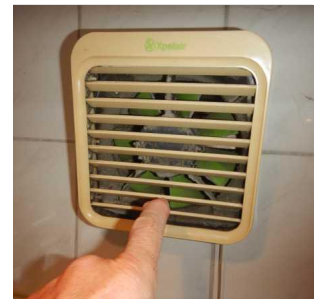
#### Ventilatie verbeteren sanitaire ruimte

Het is aan te raden om de deur in te korten of een ventilatierooster aan te brengen. Dit verbetert de luchtcirculatie waardoor schimmelvorming wordt voorkomen. Dit draagt bij aan een gezonder binnenklimaat in de badkamer of andere natte ruimtes.

Beoordeling: **Onvoldoende**

direct (3 - 12 mnd): € 480

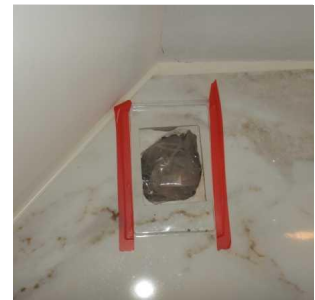
#### Ventilatie verbeteren woning

In het object worden de mogelijkheden voor ventilatie onvoldoende benut. Er dienen aanpassingen te worden uitgevoerd. Vraag advies aan een ventilatiespecialist. Na uitvoering van deze werkzaamheden adviseren wij regelmatig te controleren of de ventilatie voldoende is/blijft.

Beoordeling: **Onvoldoende**

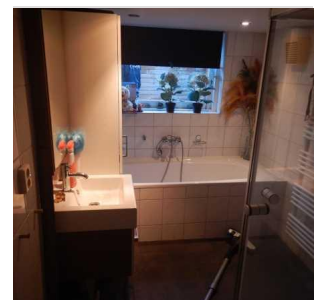
De badkamer verkeert in een zeer slechte staat en zal geheel nieuw opgebouwd of verwijderd moeten worden.

Beoordeling: **Slecht**

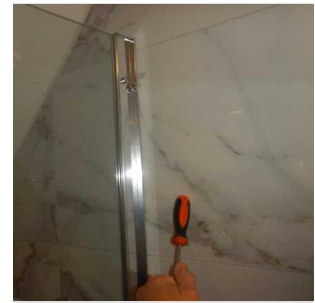
Het aanwezige kitwerk verkeert niet in een goede conditie. Deze situatie kan, afhankelijk van het gebruik, een lekkage veroorzaken. Onderhoud en herstel dient te worden uitgevoerd.

Beoordeling: **Onvoldoende**

direct (3 - 12 mnd): € 260

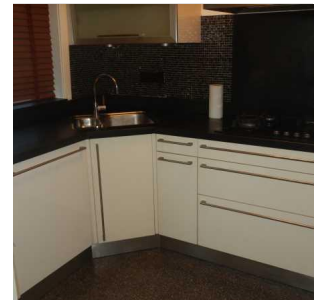
Enkele (kast)deuren van de keuken zijn gecontroleerd. Gebreken zijn aanwezig, het geheel dient te worden onderhouden. Daar waar nodig dienen onderdelen of panelen vervangen te worden.

Beoordeling: **Onvoldoende**

direct (3 - 12 mnd): € 175

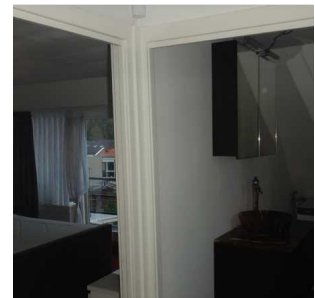
Het ontbreken van een deur is geen bouwkundig gebrek. Deze gebreken kunnen worden hersteld en/of onderdelen kunnen worden vervangen, echter is dit niet noodzakelijk. Hierna kan het geheel weer als bedoeld functioneren.

Beoordeling: **Onvoldoende**

direct (3 - 12 mnd): € 225

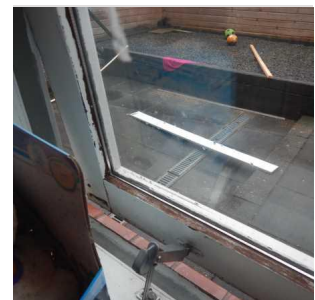
##### Schilderwerk van kozijnen

Aan de binnenkozijnen, ramen, deuren en het schilderwerk dient onderhoud te worden uitgevoerd. Gebreken herstellen, schilderwerk afwerken en aanhelen conform het bestaande werk.

Beoordeling: **Onvoldoende**

direct (3 - 12 mnd): € 2.400

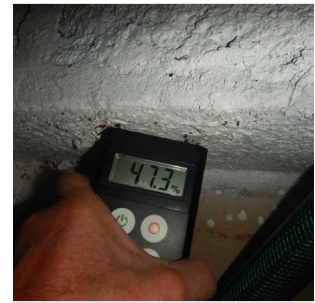
### Vocht in wanden

Er is vocht aanwezig in de wanden. Het vocht kan wellicht op verschillende manieren (preventief) worden bestreden. Om te komen tot een totaal herstelplan is vervolg inspectie (indien aanbevolen) noodzakelijk. Het oplossen van dergelijke problemen kan kostbaar zijn. Laat u hierover goed informeren. De kosten van een nader onderzoek zijn afhankelijk van het soort onderzoek.

Beoordeling: **Onvoldoende**

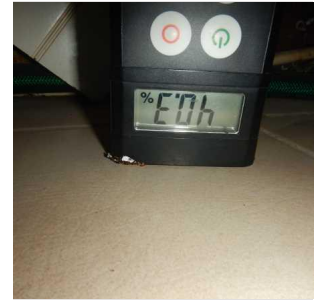
### Vocht in de vloer

Er is vocht aanwezig in de vloer. Het vocht kan wellicht op verschillende manieren (preventief) worden bestreden. Om te komen tot een totaal herstelplan is vervolg inspectie (indien aanbevolen) noodzakelijk. Het oplossen van dergelijke problemen kan kostbaar zijn. Laat u hierover goed informeren. De kosten van een nader onderzoek zijn afhankelijk van het soort onderzoek.

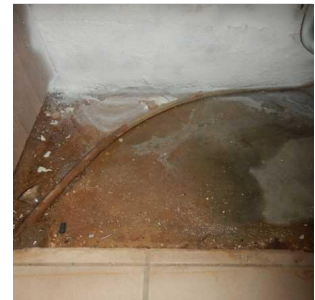
### Water op de vloer

Op enig moment staat er water in de kelder. Het vocht trekt in de bouwkundige constructie en tast deze daarmee aan. Op termijn zal dus moeten worden geprobeerd dit probleem te verhelpen.

Het is en blijft uiteraard belangrijk (ook na herstel) hier regelmatig op te controleren. Periodiek het vochtgehalte in wanden of vloeren meten. Bij hogere uitkomsten preventieve maatregelen nemen.
