TERRASCAN B.V.

TE AMSTERDAM  
BOUWLOCATIE SLOTERWEG 1345.  
INDICATIEF BODEMONDERZOEK

Projectnummer: 01.2569  
Afdeeling bodemonderzoek Postbus 102, 1170 AC Badhoevedorp Hoofdweg 204, 1175 LD Lijnden  
13 augustus 2001 TS\01\SV\10  
Telefoon: 023 5551456  
Afdeling bodemonderzoek, Bouwlocatie Sloterweg 1345  
Indicatief bodemonderzoek, De Haive Molen te Amsterdam  
Projecttitel: Onderzoeken 'De Haive Molen' te Amsterdam  
Onderzoeker: De heer Schermer  
Drukachtergrond: Restaurant 'De Haive Molen' te Amsterdam  
Telefax: 023 5551780  
Projectnummer: 01.2569  
Afdeeling bodemonderzoek Postbus 102, 1170 AC Badhoevedorp Hoofdweg 204, 1175 LD Lijnden  
13 augustus 2001 TS\01\SV\10  
Telefoon: 023 5551456  
Afdeling bodemonderzoek Bouwlocatie Sloterweg 1345  
Indicatief bodemonderzoek, De Haive Molen te Amsterdam  
Projecttitel: Onderzoeken 'De Haive Molen' te Amsterdam  
Onderzoeker: De heer Schermer

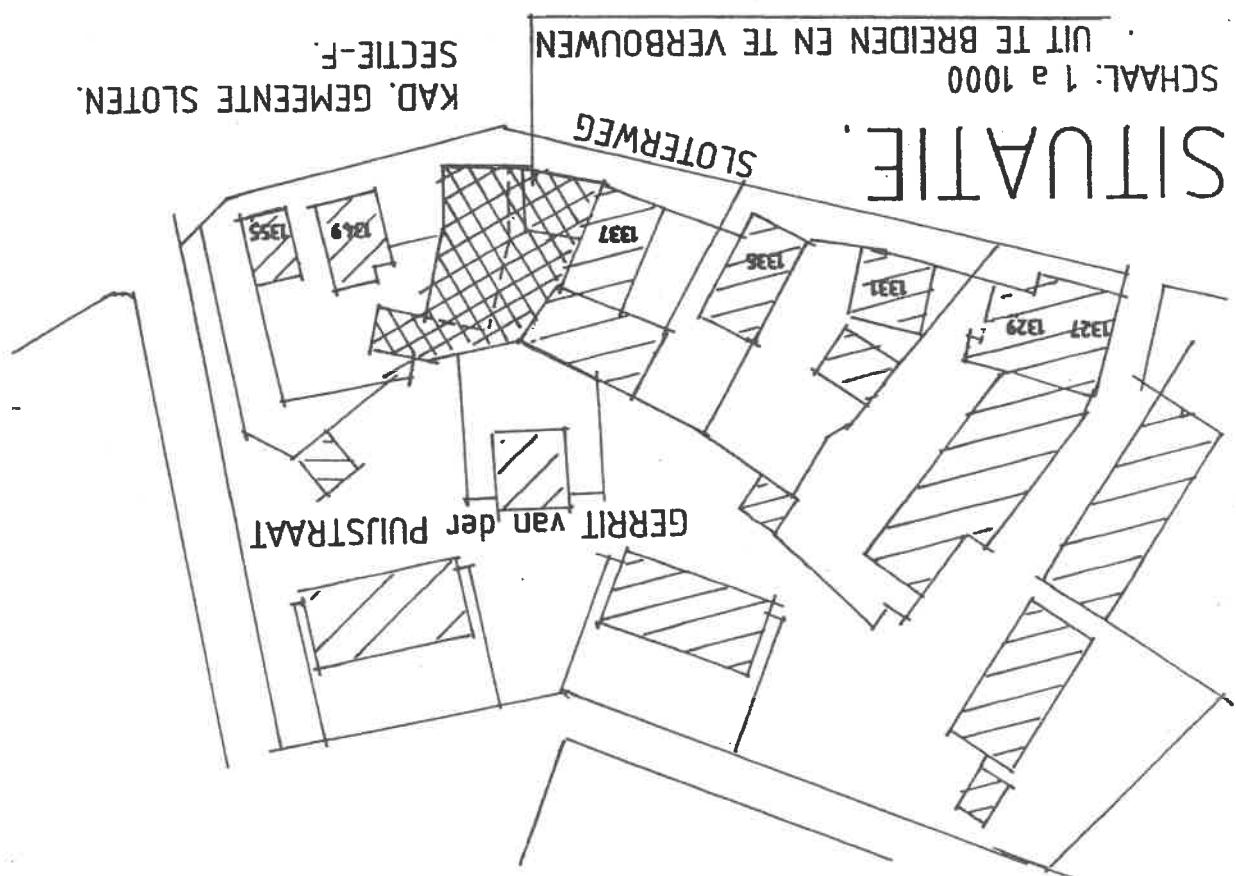
Projectnummer: 01.2569	Figuur 2
Omschrijving: Kadasterale overzichtschaets	
Projecttitel: Bouwlocatie Sloterweg 1345, te Amsterdam	
Opdrachtnemer: Restaurant 'De Halve Maen', te Amsterdam

Het terrein is kadastraal bekend bij gemeente Sloten (Amsterdam) onder sectie F (zie figuur 2).

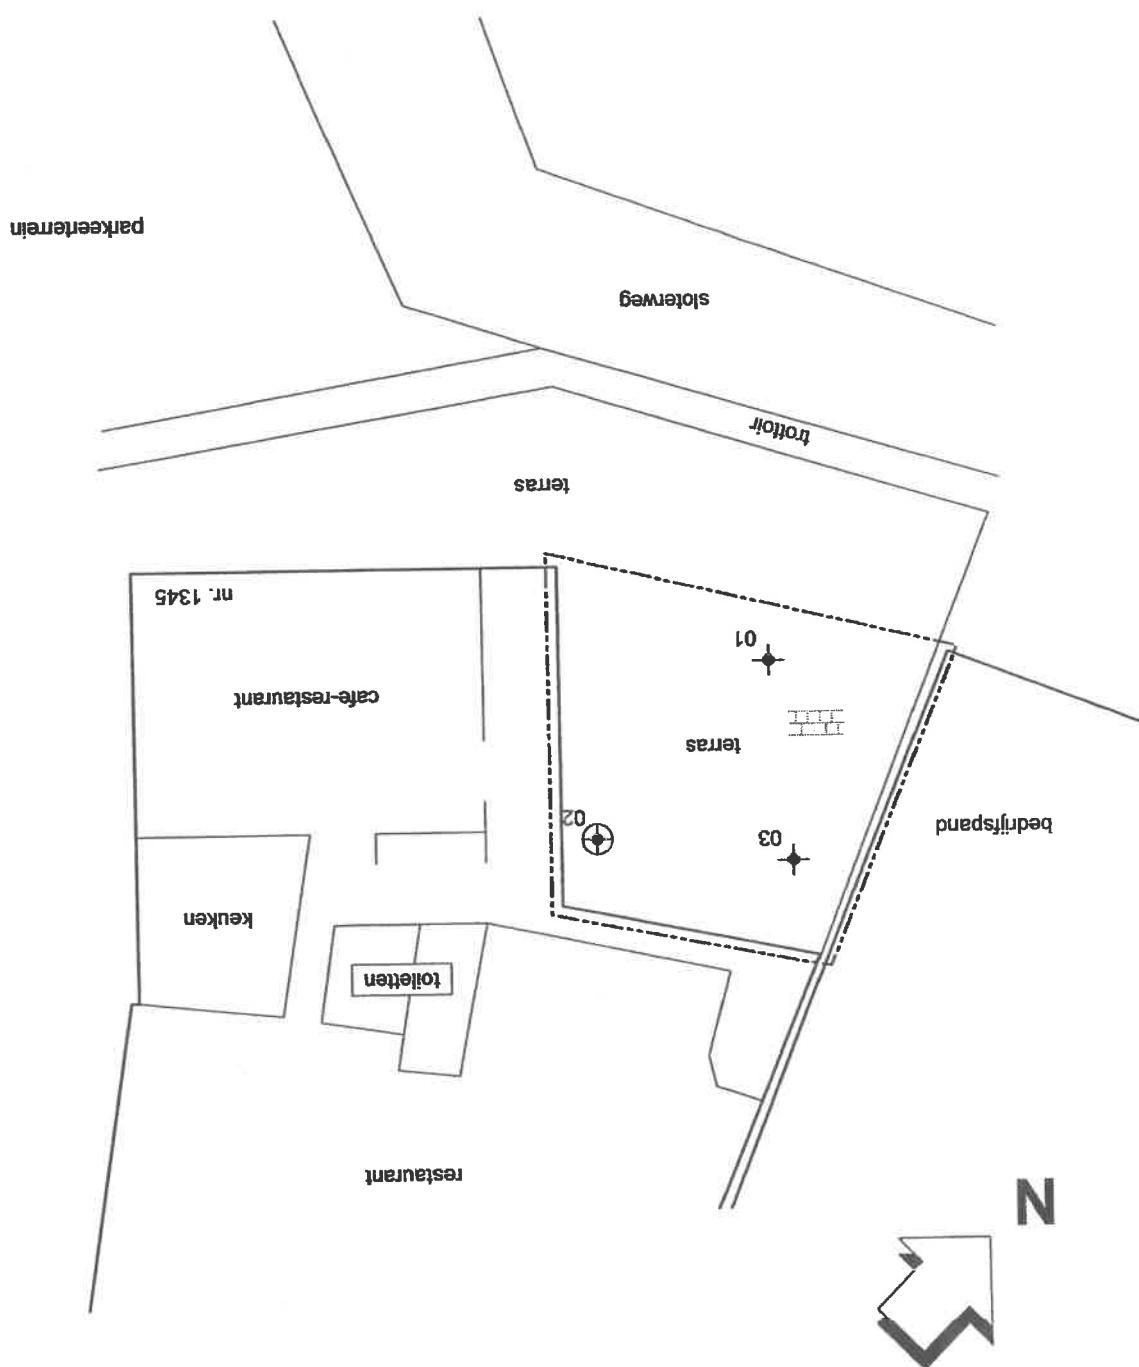
Projectnummer: 01.2569	Schaal: 1:200	FIGuur 3
Omschrijving: Situatiekenning met bouwnummers		
Projecttitel: 'Bouwlocatie Sloterweg 1345' te Amsterdam		
Opdrachtgever: Restaurant 'De Halsie Maeen' te Amsterdam

Het veldonderzoek is uitgevoerd op 2 juli 2001. Voor de grondbeemonstering zijn 3 boringen verricht tot ca. 2 m. - mv, waarvan er 1 is verdiept tot ca. 3 m. - mv, en afgewerpkt met een grondwateraannemingsfilter. De platen op het terrein waren gedurende het veldonderzoek vastgesteeld (zie figuur 3).

De representatieve van de boringen zijn zodanig gekozen, dat een zo groot mogelijk beetje van de bodem ter plaatse van de bouwlocatie is verkregen. De posities van de boorputten zijn aangegeven op de tekening in figuur 3.

tegels  
bouwlocatie  
grondborduring ondergrond  
grondborduring met peilluks

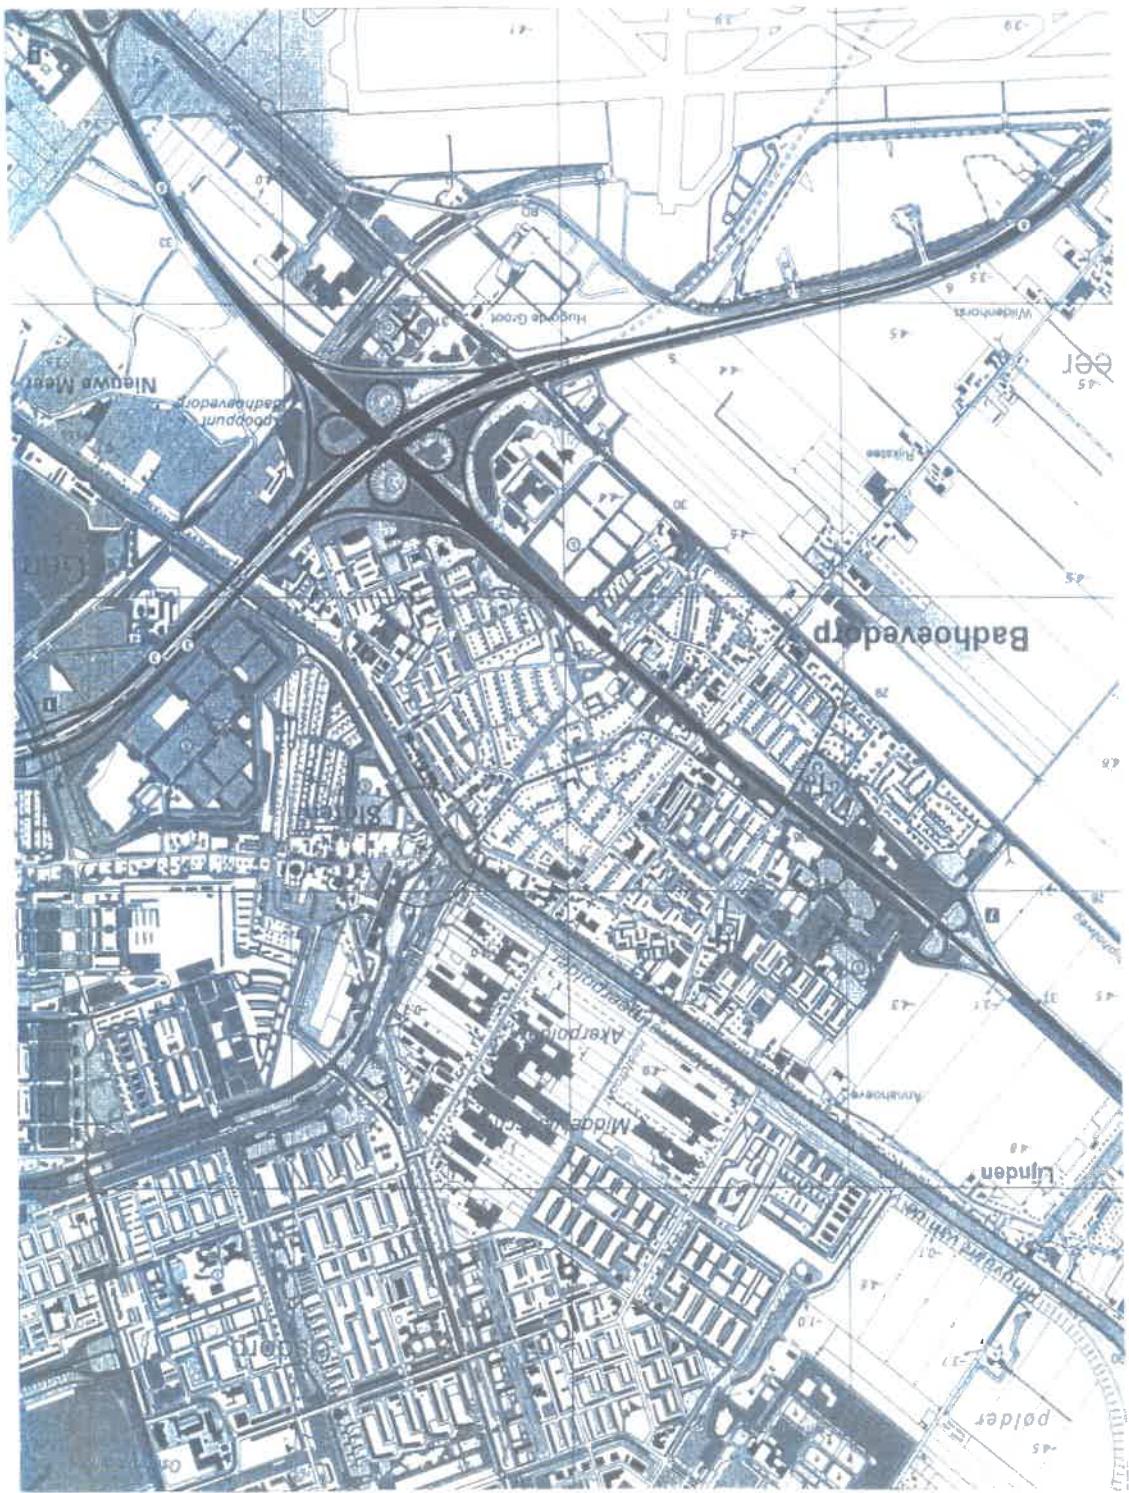
Opdrachtnummer:	Restaurant 'De Haveli Meen'	Bouwlocatie:	Sloterweg 1345	Projecttitel:	Amsterdam
Omgeving:	Regionale tekening met ligging onderzochte locatie	Gebruik:	Woonlocatie	Plattegrond:	Plattegrond
Projectnummer:	01.2569	Scalair:	1:25.000	Figuren:	1

Bouwlocatie Sloterweg 1345 is gelegen in Sloten, ten zuidwesten van het centrum van Amsterdam, gemeente Amsterdam (zie figuur 1). Coördinaten van de locatie zijn:

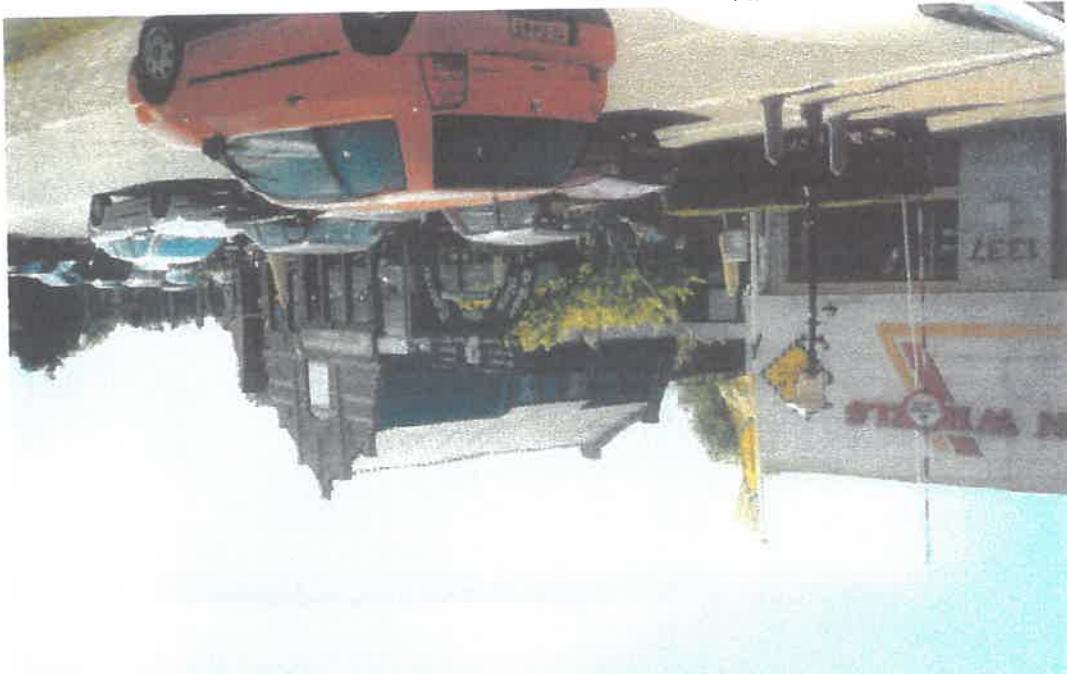
Gezicht vanuit noordzijde op terras

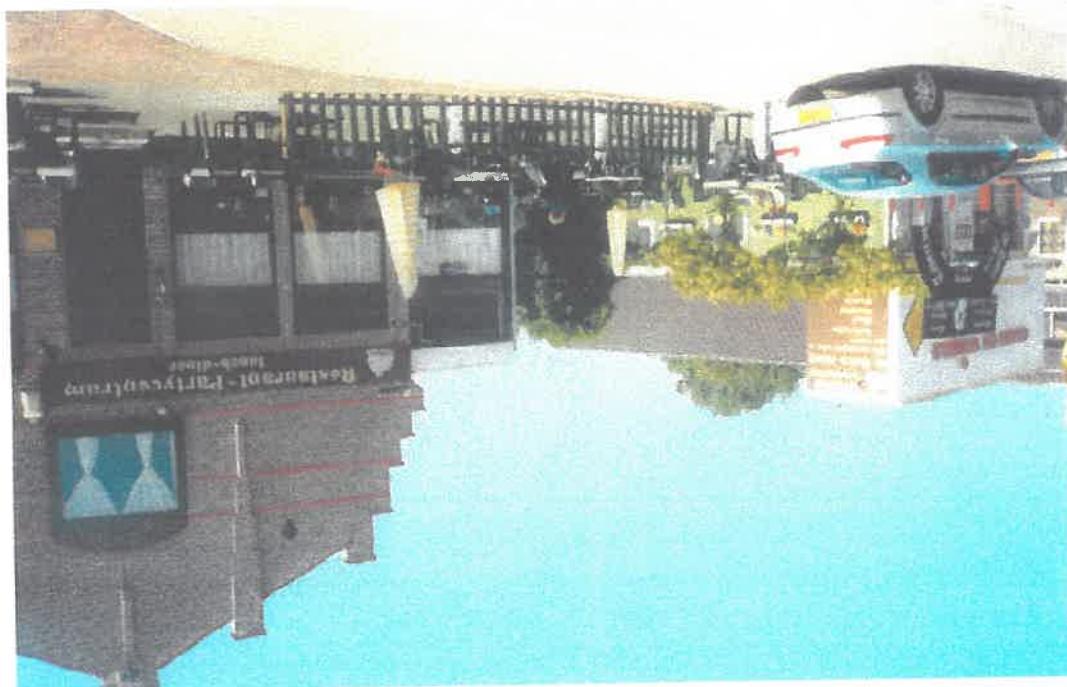
Gezicht vanuit westzijde op terras

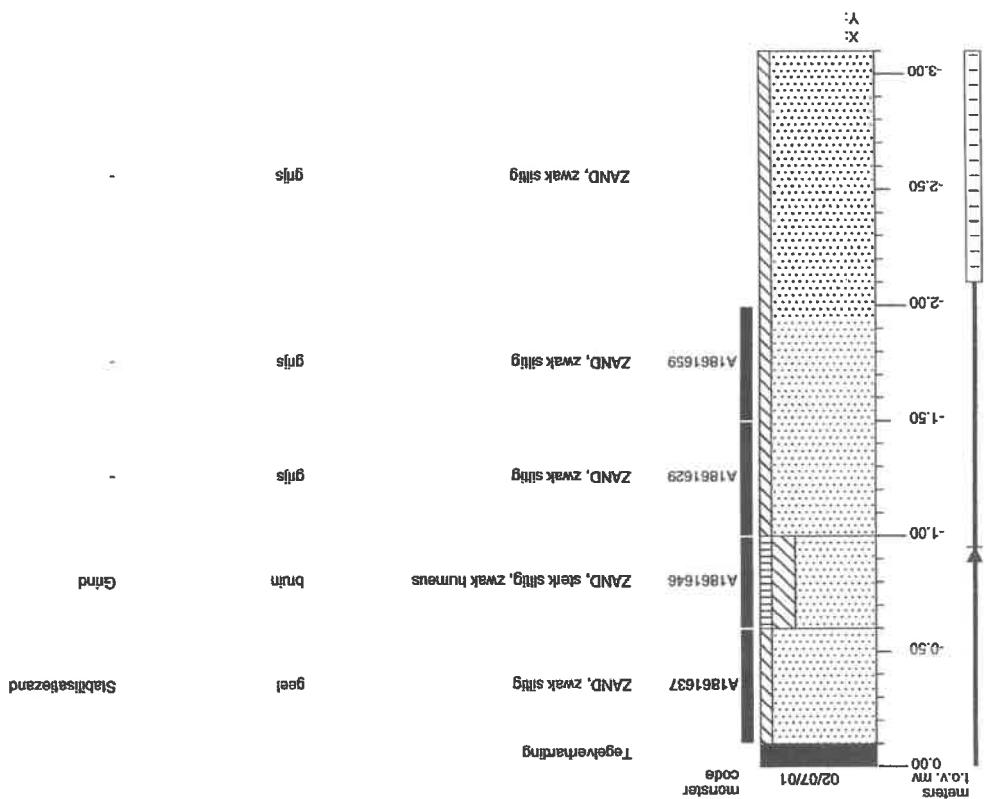
## 02 GRONDSOORT KLEUR BIJZONDERHEDEN GEUR

Ter plaatse van boring 01 (0,3 - 1,2 m. - mv.) en boring 03 (0,3 - 1,2 m. - mv.) zijn lichte puinfracties aangetroffen. Verder zijn zintuiglijk in de toplaag en in de dieper lage geen bodemvruchten gevonden en/of kleuren waargenomen.

De bodemprofielen is weergegeven in de boorprotiëlen in bijlage 2. In de bodem werd vanaf het maiveld tot de middelste van de boring (3,0 m. - mv.) silig zand gruis in de dieper lage. Het grondwateriveau fluctueerde rond 1,0 m. - mv. De bodemprofielen is weergegeven in de boorprotiëlen in bijlage 2. Hierin is een aantal verschillende bodemvruchten aangetroffen. Verder zijn zintuiglijk in de topaarde en in de dieper lagen klei en kleigruis in de bodemvruchten gevonden.

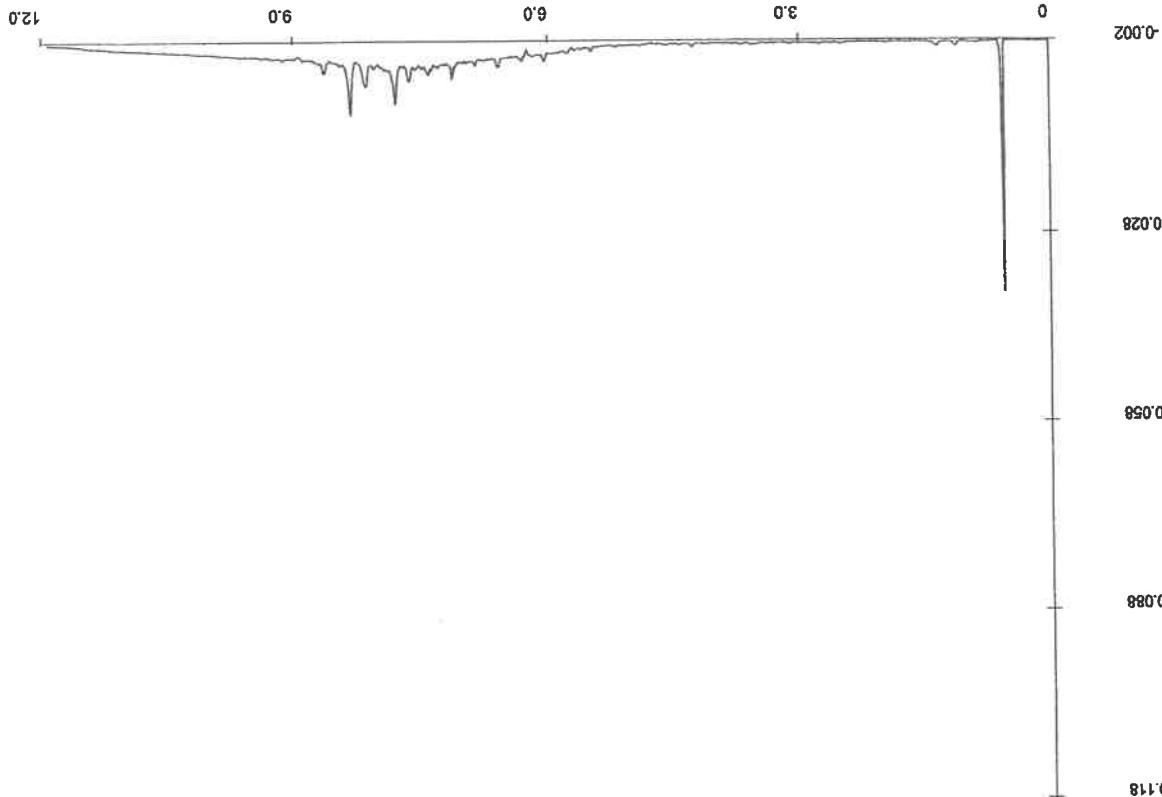
Molnummer: 012716N X002  
Datum analyse: 7/7/01  
Projectnummer: 012569  
Projectnaam: Slotweg 1345  
Molsteromschr.: MM02 (30-120) || 01+02+03+03

In het mengmonster van de dieper laag (M02) zijn lichte verontreinigingen (> S) door lood, zink, PAK en minerale olie aangetoond. De verontreiniging door zware metalen en PAK wordt mogelijk verklard door de puinfracties in de grondmonsters. De verontreiniging door minerale olie wordt mogelijk gedeeltelijk verklard door PAK en/of humuszuren in de grondmonsters.

Karakterisering naar alkantatraject Retentietijden van de even alkaneen in minuten:
